Technical Information

(Service Bulletin)

Nr. 336 - 1

Subject: Wing unit - fuselage joint

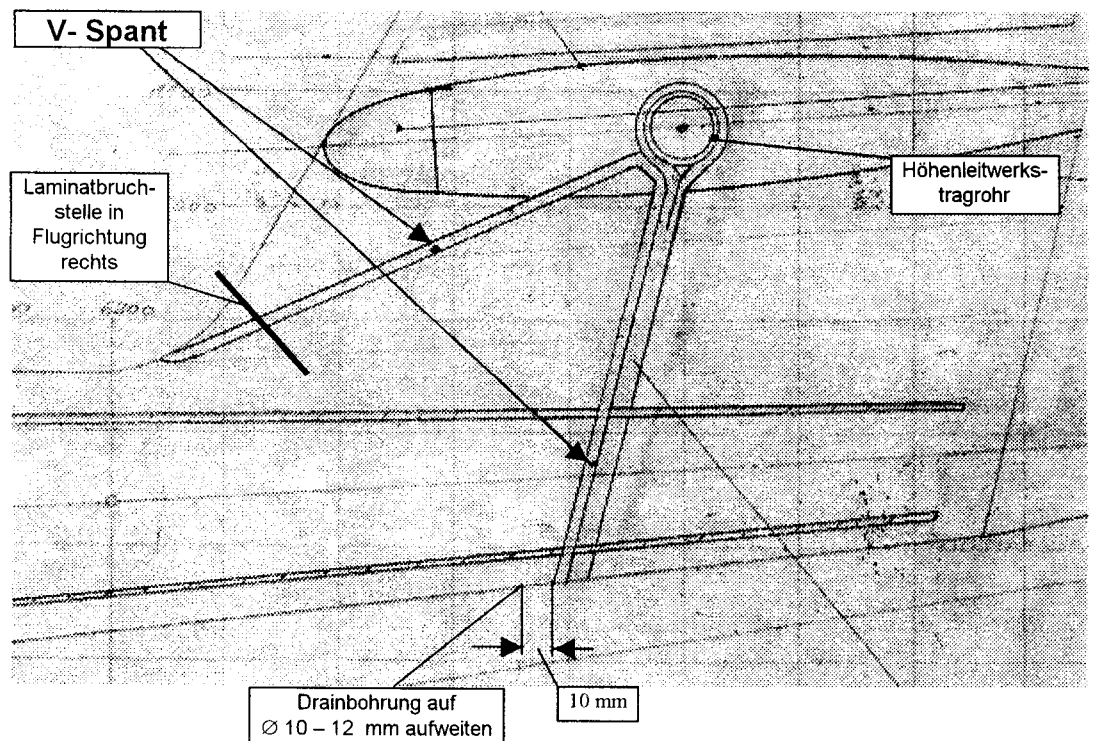
Gegenstand: Laminatschaden im Bereich des Übergangs der Rumpfröhre zur Seitenflosse durch ungenügende Verklebung des V-Spantes.

Vorgang: Beim Ausleiten aus dem Trudeln wurde an einem Segelflugzeug die Struktur des Rumpfes an der in der nachfolgenden Skizze gekennzeichneten Stelle stark beschädigt. Untersuchungen ergaben, dass der dort eingesetzte V-Spant auf einer Länge von ca. 8 cm ungenügend verklebt war. Dies dürfte die Ursache des Laminatschadens sein.

Maßnahmen: 1. Innerhalb der Fristen unter *Dringlichkeit* ist der V-Spant auf ordnungsgemäße Verklebung mit der rechten Rumpfaußenhaut zu kontrollieren.

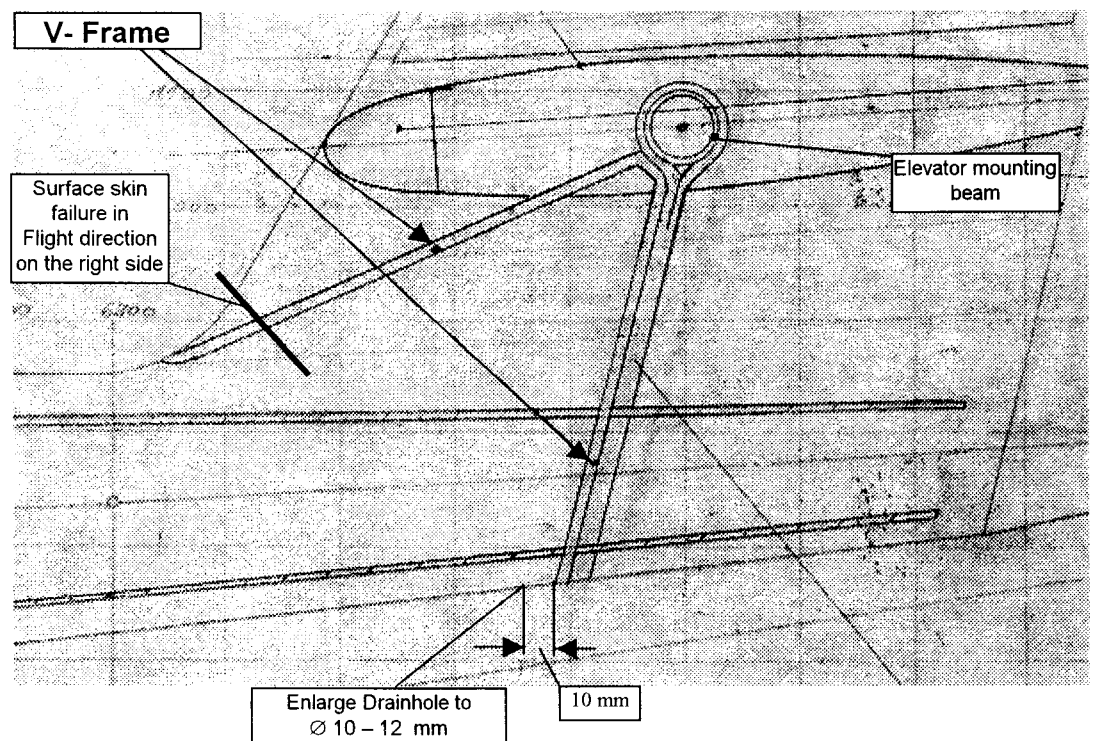
Subject: Fuselage skin damage at transition from the aft fuselage pipe to the vertical fin through insufficient bonded V-Frame.

Reason: At recovering from spinning the fuselage pipe structure failed of only one glider in the place marked in the following sketch. Inspection reveals, that the V-Frame is bonded insufficient to the fuselage skin at a length of about 3 inches. This is likely to be the reason of the fuselage skin failure.

Actions: 1. Within appointed time under the above *Urgency* inspection of the V-Frame bonding area is to made about regular bonding to the fuselage skin on the right side of the fuselage, seen in flight direction.

2. If a failure in bonding of the V-Frame to fuselage skin is detectable in accordance to point 1, failed bonded area must be localized by taping.

If areas with bond failures are identified contact the manufacturer
 SCHEIBE-Flugzeugbau GmbH
 August-Pfaltz-Str. 23
 85221 DACHAU
