Technical Information

(Service Bulletin)

Nr. 336 - 1

Subject: Wing unit - fuselage joint

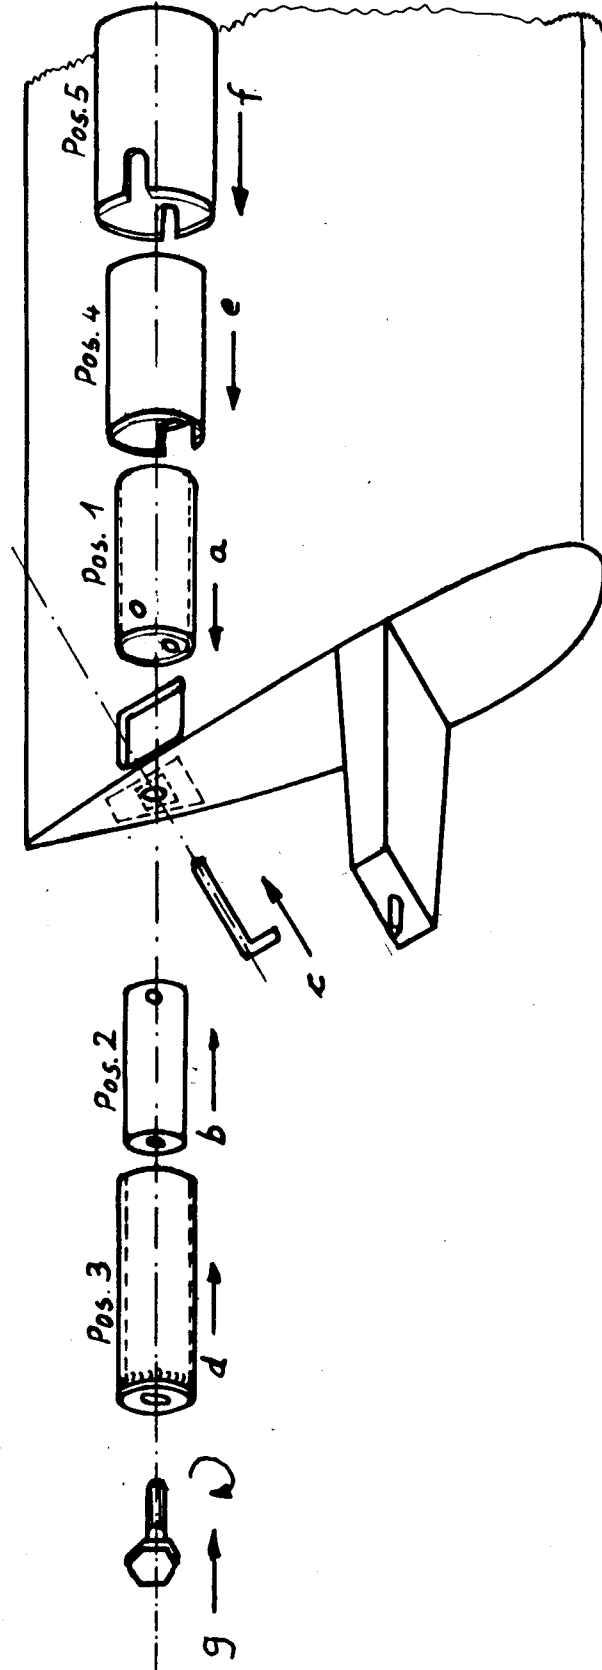
1. DESCRIPTION OF UNSAFE CONDITION: Possible fatigue damage discovered
after an inflight accident

2. PROBABLE CONSEQUENCE, IF UNSAFE CONDITION IS NOT RECTIFIED:
Installation of additional armature to both wings
